Rapport D'Essai de Perméabilité à l'air

- Maison individuelle
Rue de la forêt
25520 Sombacour

Compte-rendu de test

selon la norme NF EN 13829, Methode B

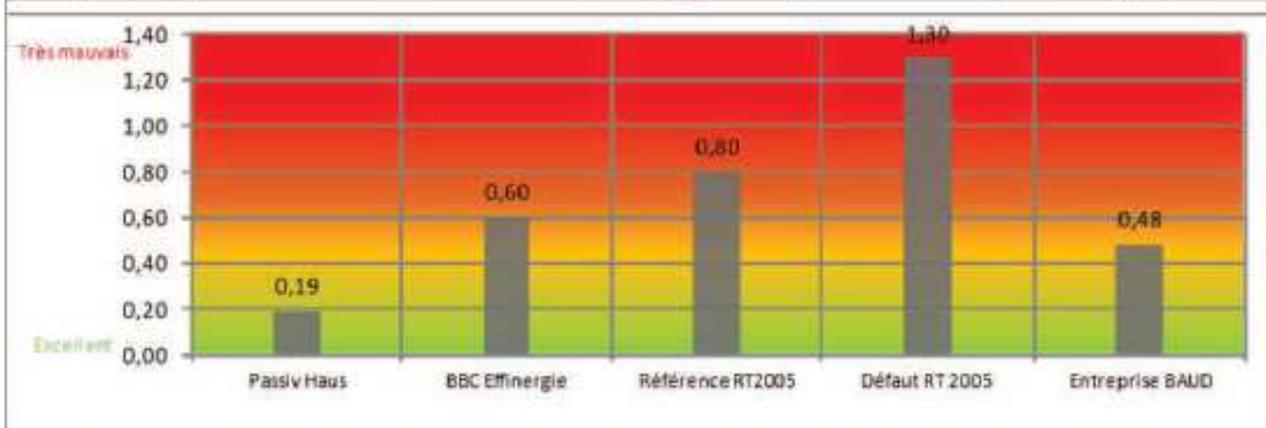
(Notez que les valeurs du label BBC Effinergie et RT2005 du graphique sont pour des bâtiments neufs)

- La mesure est :
- supérieur aux exigences label Passiv Haus
 - inférieur aux exigences label BBC Effinergie
 - inférieur aux références de la RT2005
 - inférieur aux exigences défauts de la RT 2005

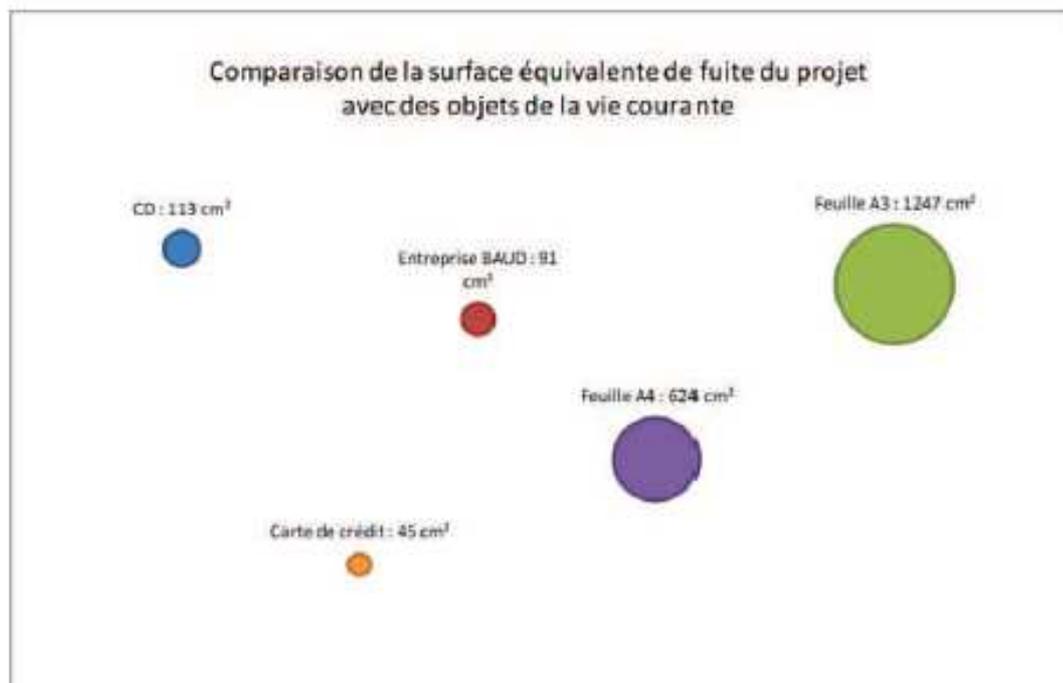
Le bâtiment présente un bon indice de perméabilité à l'air.

Le mode constructif utilisé c'est à dire en charpente apparente, rend la mise en œuvre de la membrane d'étanchéité plus difficile. Ce qui entraîne de petites fuites, comptabilisées lors du test. Toutefois aucun passage aéraulique important n'est détecté, la qualité des menuiseries, la bonne mise en œuvre et l'utilisation des produits adaptés sont à l'origine de ce bon résultat.
